Arbeitskleidung für Elektromonteure

Aus dem Unfallgeschehen Unzulässiges Arbeiten unter Spannung

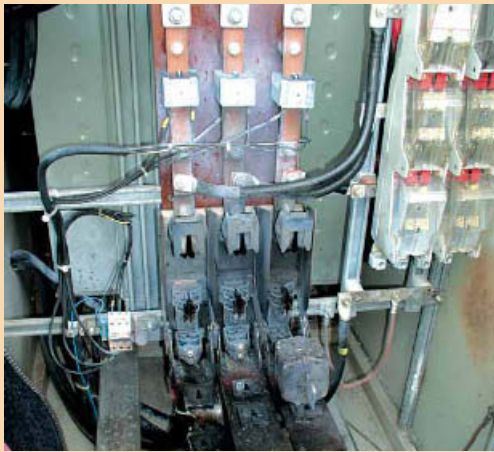
➊ Arbeiten an NH-Verteilungen führen häufig zu Störlichtbogenunfällen

Unfallanalyse: Die Arbeiten, die der Monteur ausführen wollte, müssen eindeutig dem „Arbeiten unter Spannung“ zugeordnet werden. Da an der Kundenanlage aber noch keine Verbraucher angeschlossen waren, bestand eigentlich keine Notwendigkeit, die Arbeiten unter Spannung auszuführen (BGV A2 § 8). Zudem benutzte der Monteur für die Arbeiten ungeeignetes Werkzeug und löste mit dem Schraubendreher einen Kurzschluss zwischen einem Außenleiter und dem Gehäuse aus (Bild ➊).

Unfallhergang: Der Einbau des neuen NS-Verteilerschranks konnte am Unfalltag bis auf das Anbringen der Abdeckungen der NH-Sicherungen abgeschlossen werden. Der Monteur, der an dem NS-Verteilerschrank arbeitete, wartete nur noch auf den Anruf des zweiten Monteurs. Nachdem auch der andere Kollege seine Arbeiten beendet hatte, gab er per Funk Bescheid. Nun konnte der Monteur am Verteilerschrank als Arbeitsverantwortlicher die Zuschaltung vornehmen. Als die Anlage schon unter Spannung stand, wollte er noch die NH-Abdeckungen anbringen. Da das Sicherungsunterteil aber nicht mittig angebracht war, klemmte die Abdeckung. Um dieses Problem schnell zu beseitigen, versuchte der Monteur mit einem Schraubendreher das Sicherungsunterteil zu lösen und dann zu verschieben. Ab diesem Zeitpunkt setzt das Erinnerungsvermögen des Monteurs aus. Er löste einen Störlichtbogen durch Kurzschluss der Anschlussleitungen aus und zog sich mittelschwere Verbrennungen zu.
