Wicklungsschäden bei Drehstrommotoren

H. Greiner, Aichwald

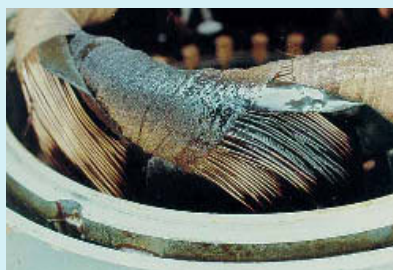
2 Windungsschluss in einem Teil der Spule

Die Erwärmung in der schadhaften Teilspule schreitet sehr viel rascher voran als in den übrigen Spulen. Das Schadensbild zeigt dann auch deutlich eine einzelne, verbrannte Teilspule, während die umgebenden Spulen noch relativ neuwertig aussehen (Bild 2).

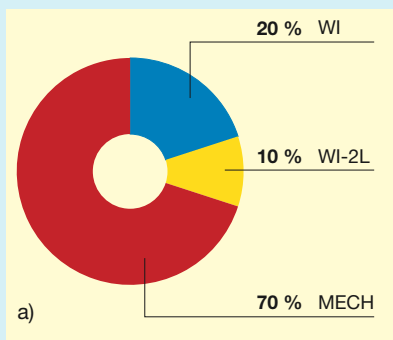
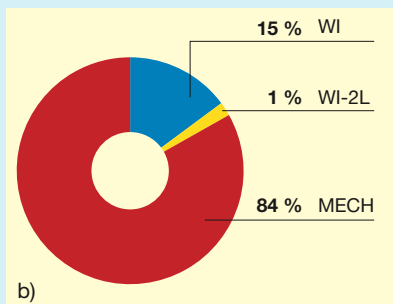
3 Anteil der Wicklungsschäden durch Zweileiterbetrieb

- a) 50er bis 70er Jahre
- b) 80er und 90er Jahre

Schätzwert nach repräsentativer Umfrage
 MECH: mechanische Schäden (vorwiegend Lager); WI: Wicklungsschäden; WI-2L: Wicklungsschäden wegen 2-Leiterbetrieb

Der relative Anteil von Wicklungsausfällen durch Zweileiterbetrieb ist in den letzten Jahrzehnten stark zurückgegangen (Bild 3), weil zum Schutz gegen diesen netzbedingten Stö-

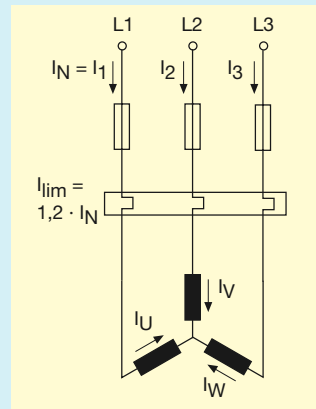
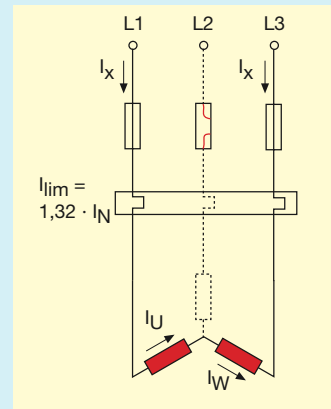
4 Stromaufnahme bei Dreiphasen- und Einphasenbetrieb in Sternschaltung

3-Leiterbetrieb, ungestört

2-Leiterbetrieb, gestört

Bei Sternschaltung der Wicklung liegen die in der Netzleitung angeordneten Relais in Reihe mit den zugehörigen Wicklungssträngen, überwachen also direkt den für die Ständererwärmung maßgebenden Strom. Obwohl dieser Strom im ungünstigsten Fall um bis zu 32 % höher sein kann als der Bemessungsstrom, besteht im Allgemeinen keine besonders hohe Gefahr für die Wicklung, da ja ein Wicklungsstrang (also ein Drittel des bewickelten Raumes) ohne Strom ist und einen erheblichen Wärmeausgleich übernehmen kann (Bild 4).

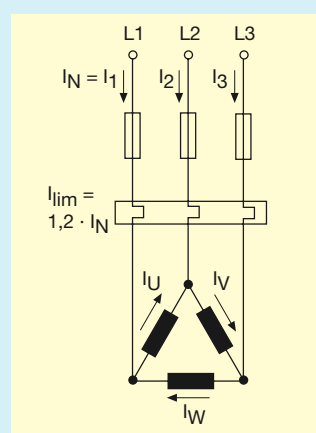
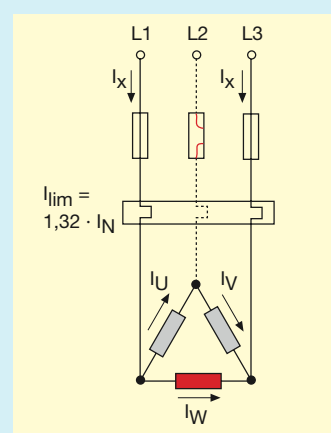
5 Stromaufnahme bei Dreiphasen- und Einphasenbetrieb in Dreieckschaltung

3-Leiterbetrieb, ungestört

2-Leiterbetrieb, gestört

Tatsächlich darf im gestörten Betrieb ein Ansprechstrom bis zu $1,32 I_N$ fließen, d. h. im gefährdeten Wicklungsstrang können dauernd bis zu $1,32 \cdot 0,67 I_N = 0,88 I_N$ auftreten, ohne dass das Relais anspricht. Der Wicklungsstrang wird also mit dem $0,88/0,58 = 1,5$ -fachen zulässigen Strangstrom belastet, was selbst bei einem guten Wärmeausgleich mit den nur zu etwa 75 % ihres Nennwertes belasteten beiden anderen Strängen eine beachtliche Gefährdung darstellt (Bild 5).

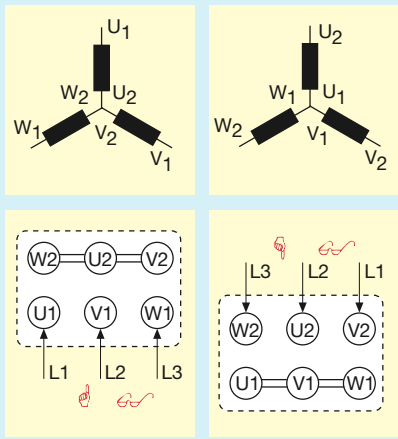
10 Die „falsche“ Sternschaltung ist zulässig – sie führt nicht zu einem Wicklungsschaden

„Richtige“ Sternschaltung

„Falsche“ Sternschaltung

Im Gegensatz zur normalen Sternschaltung ist beim Anschluss unbedingt auf die Klemmenbezeichnung zu achten.

Diese Schaltung wird hier mit aufgeführt, obwohl sie keinen Wicklungsschaden verursacht (Bild 10). Diese bekannte Tatsache verführt jedoch dazu, auch bei der Doppelsternschaltung nach Abschnitt 9 die Sternbrücke ohne Beachtung der Klemmenbezeichnungen einzulegen – mit den dort beschriebenen Folgen.

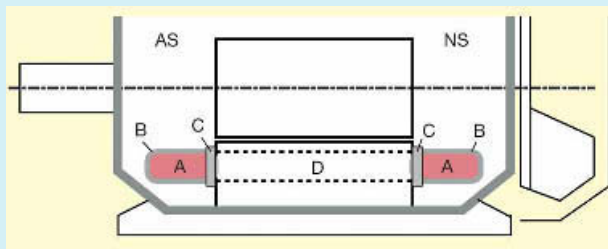
15 Verteilung der Wicklungsschäden auf die Teile einer Ständerwicklung

AS	64 % (wärmere Seite)	NS	36 % (kühlere Seite)
A	im Wickelkopf innen	B	am Wickelkopf außen
C	am Nutaustritt	D	in der Nut

eingehalten und damit Überschlüge mit Sicherheit vermieden. Aus der gleichen Erhebung stammen die Zahlen für die Verteilung von Wicklungsschäden auf Nut, Nutaustritt und Wickelkopf (Bild 15). Sowohl beim Einlegen der Wicklung von Hand als auch beim Einziehen mit Maschine werden die Wickeldrähte in der Nut und am Nutende am meisten beansprucht. Trotzdem treten nur etwa 11 % der Wicklungsschäden an diesen „gefährdeten“ Stellen auf – alle übrigen am oder im Wickelkopf.
