Weidezäune – unterschätzte Gefahrenquelle

A. Kraheck, Troisdorf

Nicht jede Brandgefahr ist so offensichtlich, dass sie sofort bemerkt wird. Manchmal bedarf es eines Zufalls, um Zusammenhänge aufzudecken. Im Beitrag werden praxisnah die Gefahrenpotentiale netzabhängiger und autarker Weidezäunsysteme aufgezeigt.

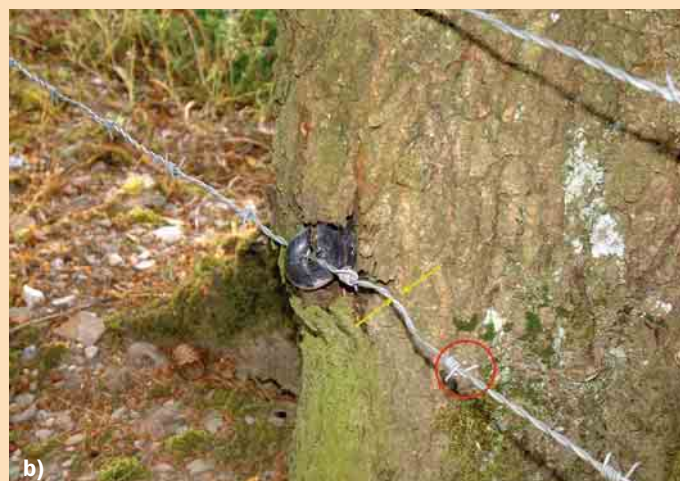
1 Weidezäunisolatoren am Baum

Bei der Suche nach der Ursache des Geräusches stellte sich heraus, dass der Landwirt an mehreren Stellen anstatt eigenständige Zaunpfosten zu verwenden, am Wegrand stehende Bäume für die Befestigung der Zaundrähte verwendet hatte.

Befestigungspunkt. Bäume wachsen und dehnen sich aus. Dabei verschiebt sich der Befestigungspunkt für Isolatoren immer weiter nach innen. Das hat zur Folge, dass der Zaundraht bis auf wenige Millimeter an die Baumrinde herankommt, während sich der Halter bereits tief im Baum befindet (Bild 1a). So kann es zu Überschlägen vom Weidezäundraht auf die Rinde der Bäume kommen. Diese Überschläge erfolgten in der zuvor

beschriebenen Situation so heftig, dass sie bereits aus einer Entfernung von 25 bis 30 m zu hören waren.

- a) Abstände
- b) Gefahrenpunkte
