# Nachrüstung einer bestehenden Blitzschutzanlage

H.-J. Krämer, Aachen

**Ältere Blitzschutzanlagen gemäß VDE V 0185 Teil 100 [1] nachzurüsten, ist schwierig und nur selten vollständig machbar. Die Arbeiten in bestehenden und komplett eingerichteten Gebäuden sind nur teilweise und mit hohem Aufwand zu realisieren. Am Beispiel eines Gebäudes, dessen Blitzschutzanlage auf der Grundlage der VDE 0185 Teil 1 [2] errichtet wurde, wird dargestellt, wie im Rahmen einer Prüfung [3] ermittelte Mängel beseitigt werden.**

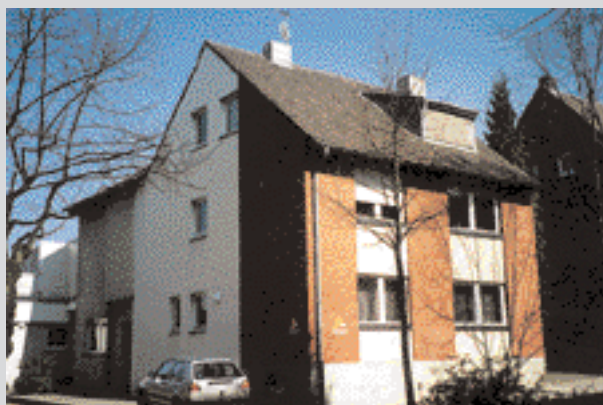
Das Gebäude ist umgeben von vielen freistehenden Häusern ähnlicher Größe und Höhe. Es sind mehrere höhere Bäume vorhanden. Zur Front liegt das Gebäude unmittelbar am Gehweg, rund um das Gebäude sind alle Flächen gepflastert (Bild 1).

1 Wohn- und Geschäftshaus, dessen Blitzschutzanlage geprüft und festgestellte Mängel beseitigt wurden
