Potentialausgleich für Antennenanlagen

Poröse Umhüllungen von Stegleitungen

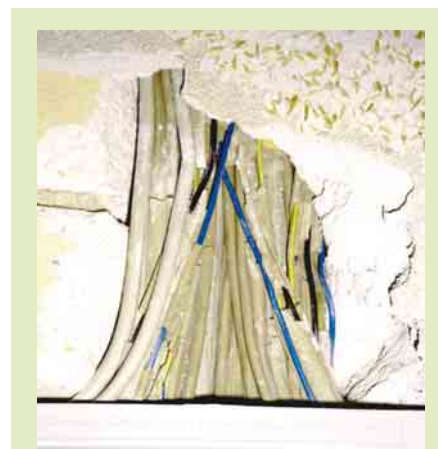
1 Brüchige Umhüllungen von Stegleitungen

Einschätzung des Mangels. Das beigefügte Bild 1 ist sehr aufschlussreich und verdeutlicht die Problematik, die durch eine Alterung der Leitungen entstehen kann. Es stellt sich hier die Frage, ob eine solche Anlage wirklich weiterhin nutzbar ist. Auffällig ist, dass die Umhüllung der isolierten Leitungsadern zum Teil schon an freigelegten Übergangsstellen fehlt. Demzufolge ist die Brüchigkeit dieser Umhüllung vermutlich nicht nur auf den freigelegten Teil beschränkt, sondern wohl als durchgängig zu vermuten.

eine rissfeste Putzabdeckung sicherzustellen ist [1]. Deshalb muss es nicht unbedingt so sein, dass durch Defekte an der Umhüllung das Isoliervermögen der Leitung soweit herabgesetzt ist, dass die Forderungen im Abschnitt 612.3 in DIN VDE 0100-610 Tabelle 61 A nicht mehr gewährleistet sind [2]. In der Anfrage wurde ja bereits festgestellt, dass die Aderisolierung keine Schäden aufweist. Falls noch nicht erfolgt, sollte hier der Isolationswiderstand unter Berücksichtigung der Anmerkung 4 zum vorgenannten Abschnitt in [2] geprüft werden. Diese Anmerkung sagt aus, dass der Isolationswiderstand üblicherweise im MΩ-Bereich liegt. Daraus folgt, dass selbst bei Einhaltung des in [1] geforderten Wertes von 0,5 MΩ eine Schwachstelle nicht ausgeschlossen werden kann, wenn der Messwert unter 1 MΩ liegt. Bei dem Verlegen von Stegleitungen nach DIN VDE 0250-201 [3] sind die Festlegungen a) bis h) im Abschnitt 521.7.2.3 in [1] unbedingt zu beachten. Die Stegleitungen gewährleisten ohne eine Putzabdeckung die Basisisolierung nicht.

Bei der im Bild 1 dargestellten Installation handelt es sich aller Wahrscheinlichkeit nach um eine Anlage aus der ehemaligen DDR. Hier gab es in TGL 200-0802 Imputzinstallation und TGL 200-0813 Blatt 2 Montage von Steg- und Sonderstegleitungen, die später durch TGL 200-0800 Elektrische Anlagen – Installationsanlagen abgelöst wurden, ähnliche Festlegungen beim Einsatz von Stegleitungen. **Herstellen einer fachgerechten Anlage.** Aus dem Bild 1 und den Angaben in der Anfrage lässt sich Folgendes erkennen:

1. Im Leitungsnetz dieser Anlage liegen Verschleißerscheinungen vor. Dadurch sind die ursprünglich beim Errichten vorgesehenen Maßnahmen zum mechanischen Schutz nicht mehr in vollem Umfang gewährleistet. Eine Wiederherstellung des mechanischen Schutzes ist nur dann möglich, wenn das Leitungsnetz demontiert und durch eine Neuanlage ersetzt wird. Hier besteht die Möglichkeit, zusätzlich FI-Schutzeinrichtungen vorzusehen, die bei Erdschlüssen die
