Arbeitssicherheit

Leitungsroller

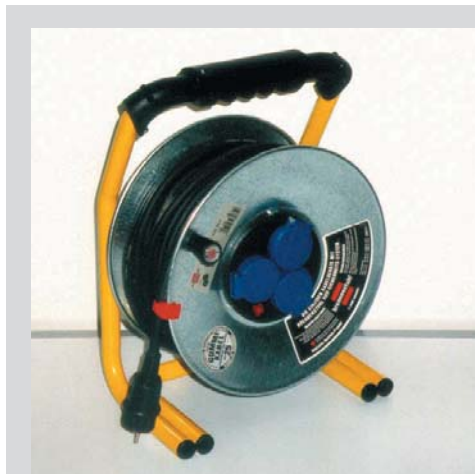
1 Leitungsroller für den „rauhes Betrieb“ auf Baustellen

- Es dürfen nur Gummischlauchleitungen vom Typ H07RN-F oder eine mindestens gleichwertige Bauart eingesetzt werden.
- Sie müssen für „erschwerte Bedingungen“ (rauhes Betrieb – Hammersymbol, Bild 1) geeignet und nach den Festlegungen für schutzisolierte Betriebsmittel gebaut sein.
- Sie müssen der Schutzart IP X4 genügen.
- Sie müssen an mechanisch besonders beanspruchten Stellen geschützt verlegt werden.

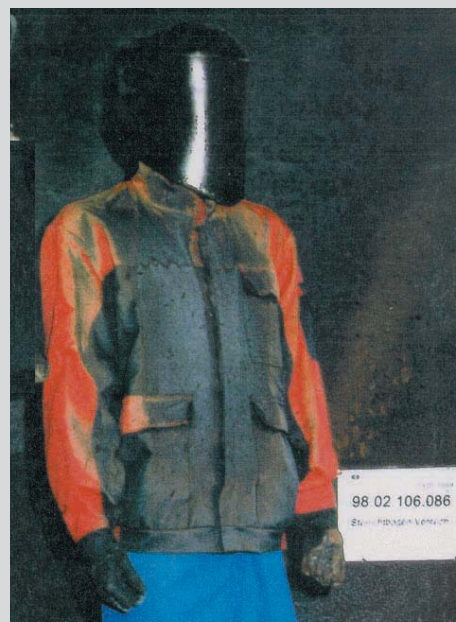
2 Lichtbogenversuche an einem Hausanschlusskasten bei VEW euro-test

Schutzausrüstungen – den NH-Griff mit Stulpe und einen Gesichtsschutzschirm (Bild 2). Dann legte er die Schutzausrüstungen ab und klemmte die alte freigeschaltete Leitung ab. Die noch unter Spannung stehenden NH-Anschlussklemmen wurden nicht abgedeckt. Während des Anschließens der dritten Phase der neuen Leitung kam es zu einer Berührung des PEN-Leiters der alten Leitung mit den noch unter Spannung stehenden Teilen des NH-Unterteiles. Der dadurch ausgelöste Störlichtbogen führte bei dem Monteur zu schweren Verbrennungen. Die durchgeführten Arbeiten sind eindeutig dem „Arbeiten in der Nähe“ (BGV A2, bisher BG 4 § 6) zuzuordnen. Somit hätten die noch unter Spannung stehenden Teile freigeschaltet oder zumindest ausreichend abgedeckt werden müssen.
