Unfallauswertung

Stromunfall an einer Druckgießmaschine

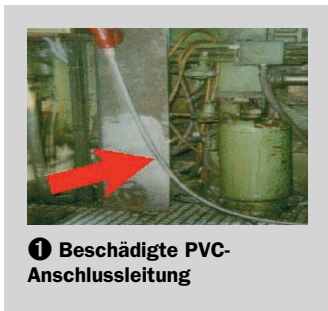
Für den Einrichter nicht unmittelbar sichtbar war eine Beschädigung der Isolation der Anschlussleitung (Bild 1) des Heiz-Kühlgeräts. Diese war durch heiße Aluminiumspritzer der Druckgießmaschine entstanden. Beim Aufheben berührte er mit dem Gabelschlüssel die defekte Anschlussleitung und es kam zu einer Körperdurchströmung. Zum Glück konnte er sich sofort selbst befreien, so dass es zu keinem weiteren Schaden kam.

Unfallursache war die beschädigte

Anschlussleitung. Sie entsprach nicht den Anforderungen für den Einsatz in der Nähe einer Druckgießmaschine bzw. es war keine Abdeckung/geschützte Verlegung vorhanden.
