## Arbeitssicherheit

### Störlichtbogenunfall an Kabelmuffe

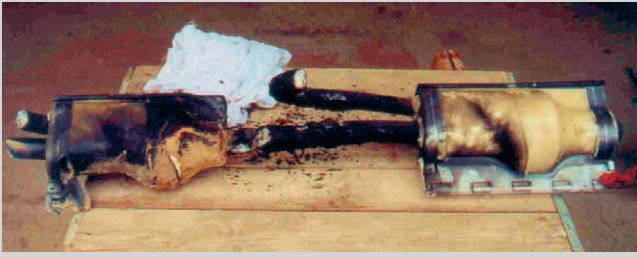
❶ Zerstörte Kabelabzweigmuffe nach dem Auslösen des Lichtbogens

**Unfallhergang:** Zuerst schaltete ein Monteur vor den Arbeiten das entsprechende Teilstück des Hauptkabels frei. Der andere Monteur mantelte das Abzweigkabel in der Nähe zur Muffe ab und legte die Einzeladern frei. Danach schaltete sein Kollege das Hauptkabel wieder zu. Der Monteur versuchte nun den Spannungszustand des Abzweigkabels festzustellen. Hierzu wollte er mit einem zweipoligen Spannungsprüfer jeweils die Aderisolation durchstechen. Dabei kam es zu einem Lichtbogen, bei dem der Monteur schwere Verbrennungen an beiden Armen und am Kopf-Hals-Bereich erlitt.

**Unfallanalyse:** Schon mit dem Abmanteln eines Kabels beginnen die „Arbeiten unter Spannung“, da die normgerechte Isolierung eines Kabels aufgehoben wird. In § 8 der BGV A2 (VBG 4) heißt es, dass diese Arbeiten nur ausgeführt werden dürfen, wenn „durch die Art der bei diesen Arbeiten verwendeten Hilfsmittel oder Werkzeuge eine Gefährdung ... durch Lichtbogenbildung ausgeschlossen ist ...“ (§ 8 der BGV A2 (VBG4)). An einer fehlerhaften Muffe besteht immer eine erhöhte Gefahr der Störlichtbogenbildung. Trotzdem trug der Monteur weder einen Gesichtsschutzschirm bzw. Schutzhandschuhe noch wurden zusätzliche Maßnahmen getroffen, z. B. die Verwendung von superflinken Arbeitssicherungen an der Schaltstelle.
