Unfallauswertung

Störlichtbogenunfall an Kabelmuffe

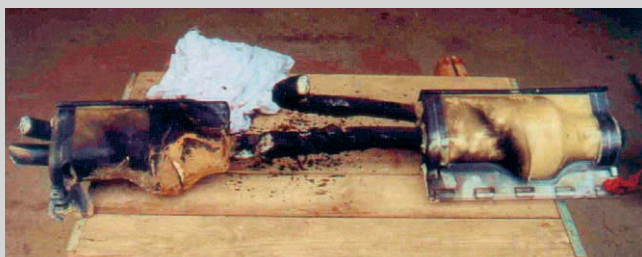
❶ **Zerstörte Kabelabzweigmuffe nach dem Auslösen des Lichtbogens**

Unfallhergang: Zuerst schaltete ein Monteur vor den Arbeiten das entsprechende Teilstück des Hauptkabels frei. Der andere Monteur mantelte das Abzweigkabel in der Nähe zur Muffe ab und legte die Einzeladern frei. Danach schaltete sein Kollege das Hauptkabel wieder zu. Der Monteur versuchte nun den Spannungszustand des Abzweigkabels festzustellen. Hierzu wollte er mit einem zweipoligen Spannungsprüfer jeweils die Aderisolation durchstechen. Dabei kam es zu einem Lichtbogen, bei dem der Monteur schwere Verbrennungen an beiden Armen und am Kopf-Hals-Bereich erlitt.

Unfallanalyse: Schon mit dem Abmanteln eines Kabels beginnen die „Arbeiten unter Spannung“, da die normgerechte Isolierung eines Kabels aufgehoben wird. In § 8 der BGV A2 (VBG 4) heißt es, dass diese Arbeiten nur ausgeführt werden dürfen, wenn „durch die Art der bei diesen Arbeiten verwendeten Hilfsmittel oder Werkzeuge eine Gefährdung ... durch Lichtbogenbildung ausgeschlossen ist ...“ (§ 8 der BGV A2 (VBG4)). An einer fehlerhaften Muffe besteht immer eine erhöhte Gefahr der Störlichtbogenbildung. Trotzdem trug der Monteur weder einen Gesichtsschutzschirm bzw. Schutzhandschuhe noch wurden zusätzliche Maßnahmen getroffen, z. B. die Verwendung von superflinken Arbeitssicherungen an der Schaltstelle.
