### Unfallauswertung

## Tödlicher Unfall an einer 15-kV-Bahnleitung

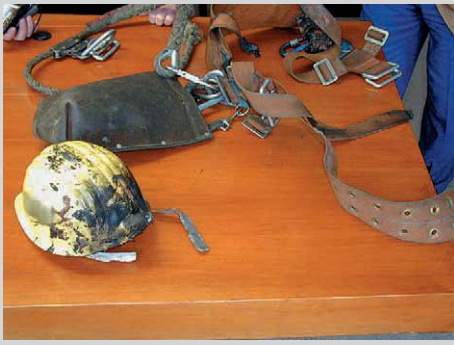
**① Verbrannte  
Ausrüstung des  
Verunfallten**

Zwei Monteure wurden beauftragt, die bereits abgebauten älteren Traversen wegzuräumen. Im Verlauf der Aufräumarbeiten stieg ein Monteur ohne Auftrag plötzlich auf einen Mast, um weitere Traversen abzubauen. Sein Kollege vertraute voll, dass der betreffende Mast freigeschaltet ist, und stieg ebenfalls auf den Mast. Bei der Demontage der obersten Traverse kam der zuerst aufgestiegene Monteur mit unter Spannung stehenden Teilen in Berührung und löste einen Kurzschluss aus – seine Kleidung und der Auffanggurt entzündeten sich. Der Kollege versuchte den Monteur zu halten, da jedoch auch tragende Teile des Gurtes brannten (Bild ①), stürzte dieser nach kurzer Zeit aus ca. 17 m ab. Der Monteur verstarb im Krankenhaus.

**Unfallanalyse:** Neben § 6 der BGV A 2 (früher VBG 4) verstieß der verunglückte Kollege gegen Abschnitt 7.2.2 der VDE 0105-100, wonach Instandhaltungsarbeiten nur ausgeführt werden dürfen, wenn dafür ein Arbeitsauftrag vorliegt.
