### Unfallauswertung

#### „black out“ als Unfallursache

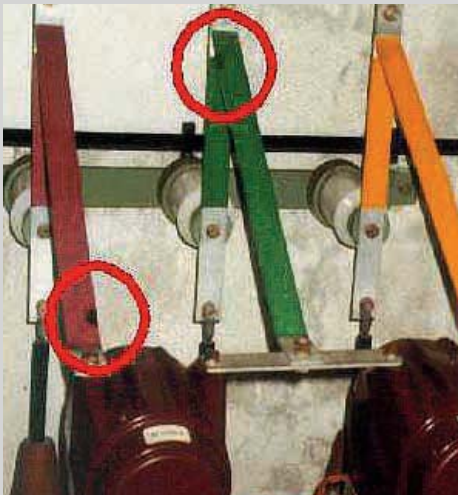
❶ Die Lichtbogenfußpunkte an den Sammelschienen sind noch gut zu erkennen

Nach Abschluss der Reinigungsarbeiten an den Schaltzellen wurden die Schaltschranktüren geschlossen. Der als Arbeitsverantwortliche eingeteilte Monteur holte sich fernmündlich beim EVU die Verfügungserlaubnis zur Rückschaltung. Er wies seinen Kollegen an, nicht in die Station zu gehen und auf seine Rückkehr zu warten. Die Zuschaltung wurde von dem an der Arbeitsstelle verbliebenen Monteur durch Anlaufen des bereits an die Eigenversorgung angeschlossenen Staubsaugers bemerkt. Ohne Auftrag begann er nun den Stationsflur zu reinigen. Aus später nicht mehr nachvollziehbaren Gründen öffnete er die Wandlerzelle und kam mit einer Hand in den Bereich der Sammelschienen. Dadurch löste er einen Lichtbogen aus (s. Bild ❶) und zog sich schwere Verbrennungen zu.

**Unfallanalyse:** Der Verunfallte ist ein langjähriger und erfahrener Mitarbeiter. Warum er die Tür zur Wandlerzelle geöffnet hatte, obwohl ihm die bereits erfolgte Zuschaltung bewusst war, konnte sich der Monteur im Nachhinein nicht mehr erklären.

Neben dem Verstoß, ohne Auftrag zu handeln, war die eigentliche Unfallursache die Unterschreitung der Sicherheitsabstände zu unter Spannung stehenden Teilen (VDE 0105-100, Abschn. 7.2.2, und BGV A2, § 6 und § 7). J. Jühling
