#### Aus dem Unfallgeschehen

### Abstand zum benachbarten Abgang unterschätzt

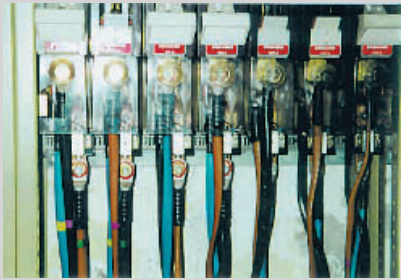
❶ NH-Verteilungen führen immer wieder zu Stromunfällen beim „Arbeiten in der Nähe“, da aufgrund der engen Anordnung die Abstände unterschätzt werden

**Unfallanalyse:** Das Anschließen eines Baustromverteilers führt immer wieder zu schweren Unfällen. Hauptursache ist dabei die unzureichende Abdeckung der benachbarten unter Spannung stehenden Teile verbunden mit Unachtsamkeit.

Im obigen Fall brachte der Monteur zwar zuvor die isolierenden Abdeckungen entsprechend der fünften Sicherheitsregel an, griff dann aber mit der ungeschützten Hand in die Anlage, wobei er die Nähe zu anderen aktiven Teilen unterschätzte. Der Monteur verstieß klar gegen die Festlegungen zum „Arbeiten in der Nähe“ nach § 7 der BGV A 2. *J. Jühling*
