#### Aus dem Unfallgeschehen **Verbrennungen durch Störlichtbogen**

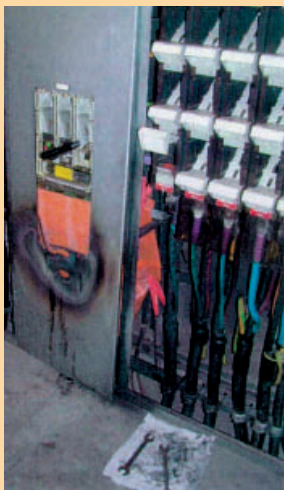
**❶ Durch das unsachgemäße Arbeiten in der Nähe unter Spannung stehender Teile wurde ein Lichtbogen verursacht**

**Unfallhergang.** Der Monteur versuchte das Anschlusskabel an die NH-Leiste heranzuführen. Die Blechtür zu dem benachbarten Leistungsschalter war geschlossen, daher lagen die Sammelschienen unterhalb des Leistungsschalters im Dunkeln. Beim Anschluss des PEN-Leiters mit zwei unisolierten Maulschlüsseln (Bild ❶) verursachte der Monteur einen Kurzschluss zwischen PEN-Sammelschiene und einer nicht freigeschalteten Außenleiterschienen unterhalb des Leistungsschalters.

Der etwa eine Minute lang anstehende Kurzschluss zerstörte den Leistungsschalter und benachbarte Betriebsmittel. Durch die Lichtbogenwirkung erlitt der Monteur an den Händen und Unterarmen starke Verbrennungen.

**Unfallursache.** Der Monteur hantierte unsachgemäß mit zwei blanken Maulschlüsseln in der Nähe nicht freigeschalteter bzw. nicht isolierend abgedeckter Sammelschienen. Dadurch leitete er einen Sammelschienenkurzschluss ein. Dies bestätigen auch die Schweißspuren an den stark beschädigten Betriebsmitteln und Abschmelzungen an einem Maulschlüssel.

Die von dem Monteur durchgeführten Arbeiten sind eindeutig dem „Arbeiten in der Nähe“ zuzuordnen. Die zu berücksichtigenden Anforderungen sind sowohl im § 7 der BGV A2 (VBG 4) als auch in der Norm VDE 0105 Teil 100, Abschnitt 6.4., festgelegt.

In der Nähe unter Spannung stehender Teile darf nur gearbeitet werden, „wenn durch geeignete Maßnahmen sichergestellt ist, dass unter Spannung stehende Teile nicht berührt werden können ...“.
